Denkmalfachliche Ersteinschätzung

Objekt: Windpark Bargteheide

Gutachten

Windpark Bargteheide Schleswig-Holstein

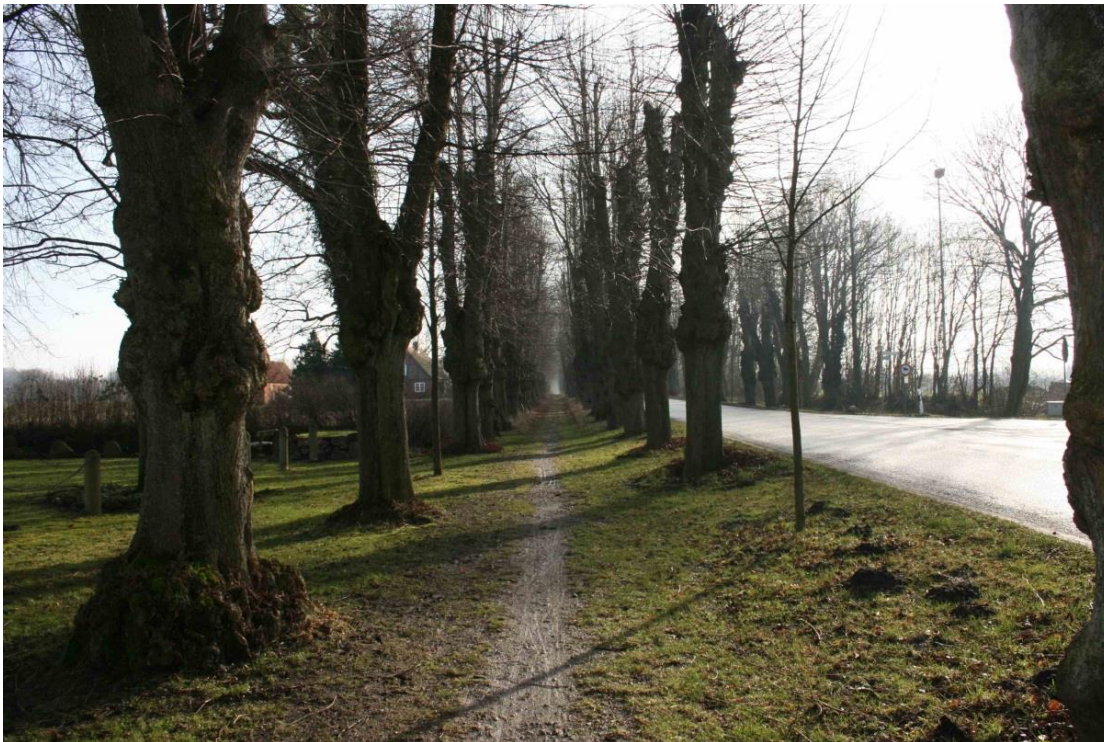
Als Standorte für eine mögliche Sichtachse zu den geplanten WEA hat der Sachverständige mehrere Positionen überprüft und schließlich den Standort in Höhe des Kriegerdenkmals, gegenüber dem Gebäude Allee 15, eingenommen, da von anderen Standorten aus der Blick in Richtung auf die geplanten WEA nicht möglich war. Südwestlich des straßenbegleitenden Grabens schließen parallel weitere Bäume und Verbuschungen an, bevor das Feld beginnt und der Blick bis zum nächsten hochbewachsenen Knick in Richtung der geplanten WEA unterbrochen

wird. Durch die eng stehenden Baumreihen dürfte eine Sichtachse zu den geplanten WEA im Sommer nicht herstellbar sein. Nur mit Mühe gelingt der Blick im unbelaubten Zustand zwischen den Baumstämmen hindurch. Lediglich von der Ecke der abzweigenden Langereihe (K 56) könnten die WEA vielleicht teilweise wahrgenommen werden. Ob eine Sichtachse unter Einbeziehung der Allee möglich ist, scheint selbst im Winter eher unwahrscheinlich. Zumindest ist die Herstellung einer wesentlichen Sichtachse hier nicht möglich, da die Bäume den Blick nicht freigeben. Somit scheint eine erhebliche Beeinträchtigung des Denkmalwerts der Jersbeker Allee durch die geplanten WEA nicht möglich. Eine Beeinträchtigung der Umgebung des Denkmals ist hier ebenfalls nicht gegeben. Zur Erhärtung der Ergebnisse des Ortstermins an diesem Standort ist eine Visualisierung zu empfehlen.

Abb. 1. Jersbeker Allee in Höhe Nr. 15, rechts wird die Allee durch die abzweigende Langereihe unterbrochen und läßt nur hier den Blick im Winter teilweise in Richtung WEA zu.
Foto: Dahms 05.02.2014.

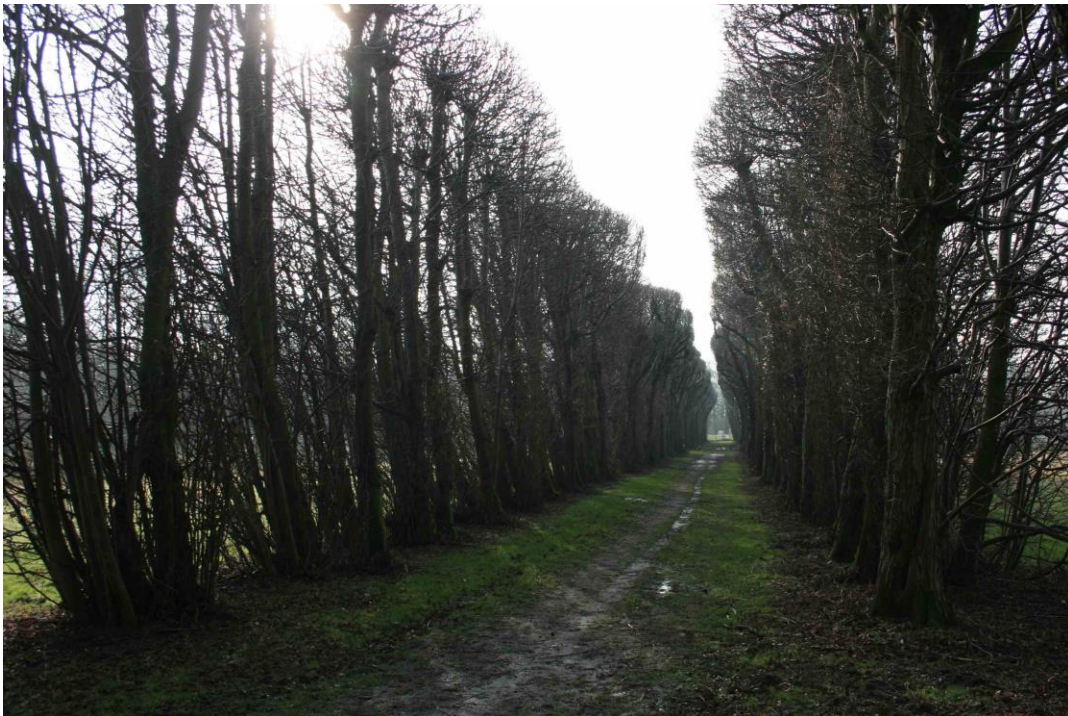
- Von der östlichen Lindenallee (Abb. 2) aus ist aufgrund der Dichte und Höhe der Baumreihen, selbst im Winter, ein Blick in Richtung der WEA nicht möglich.

Abb. 2. Östliche Lindenallee in Blickrichtung Süden. Foto: Dahms 05.02.2014.

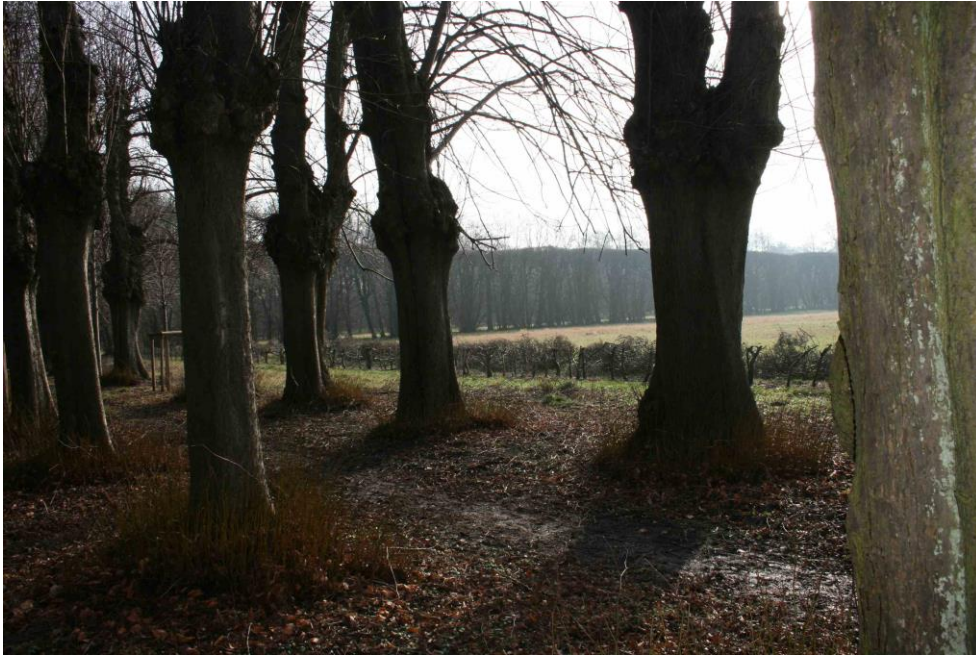
- Von der vierreihigen Querallee aus ist dieser Blick zwischen den Baumreihen, in Richtung der östlichen Allee, möglich (Abb. 3, nächste Seite). Ob von hier aus über den Wipfeln der Alleebäume die Rotorblätter der geplanten WEA gesehen werden können, muss eine Visualisierung zeigen.

Abb. 3. Blick von der Querallee auf die östliche Lindenallee Richtung Süden.
Foto: Dahms 05.02.2014.

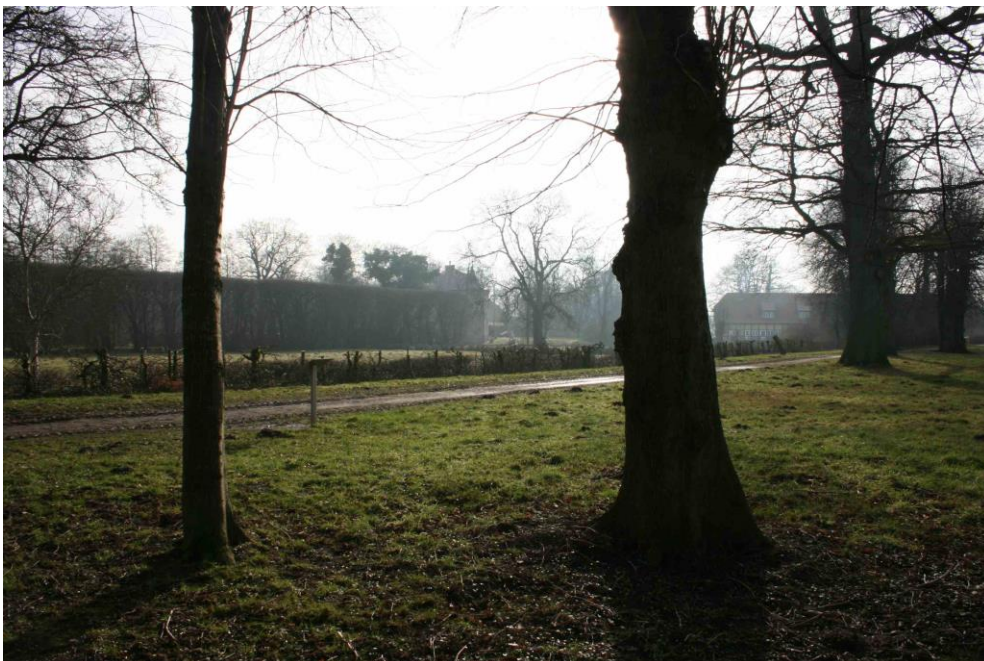
- Ein weiterer Standort für eine mögliche Sichtachse ist die Grenze zwischen Parterre und Boskett, etwa in der Parkmitte, von den „Zwölf Aposteln“ aus (im Kreis gepflanzte Linden). Von hier aus erfasst die Sichtachse das Ende der östlichen Lindenallee und die dann in das Blickfeld tretenden Gutsgebäude. Ob es trotz der ebenfalls in der Sichtachse befindlichen Bäume möglich ist, die geplanten WEA zu sehen, muss wiederum eine Visualisierung zeigen.

Abb. 4. Blick auf die östliche Lindenallee und die Gutsanlage von der Mitte des Parks in Richtung WEA. Foto: Dahms 05.02.2014.

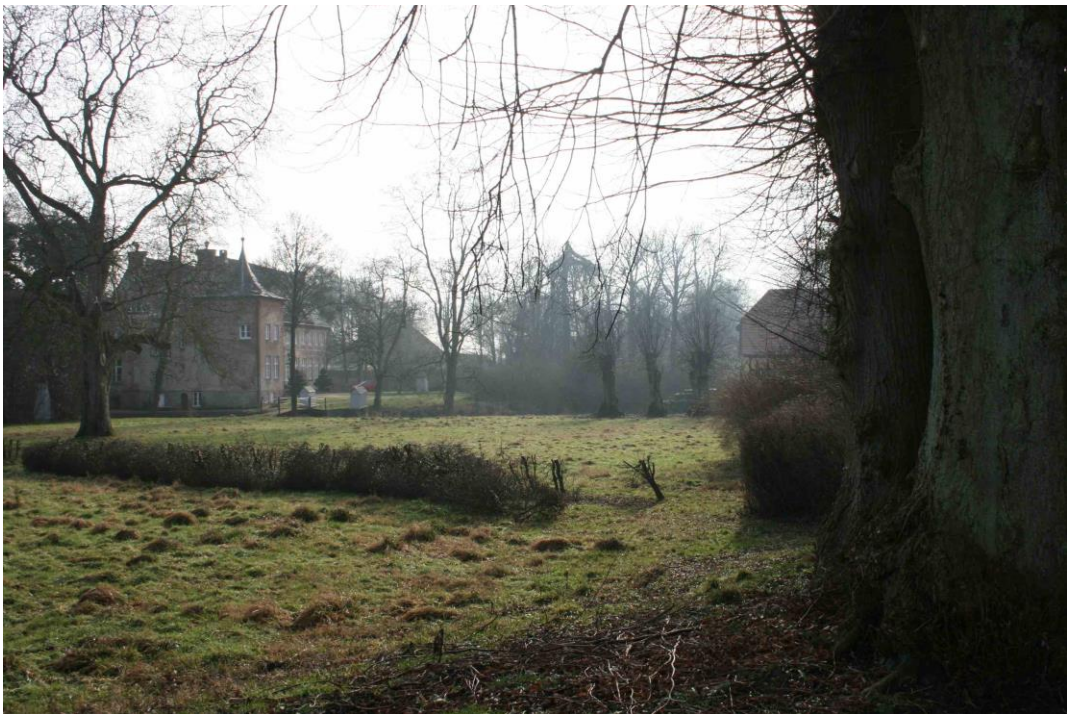
- Der letzte gewählte Standpunkt für eine Sichtachse befindet sich weiter südlich auf dem vorgegeben Weg, in Richtung der Gutsanlage (Abb. 5). Teile des Parks und das um 1620 errichtete Herrenhaus sind deutlich zu sehen, die Sichtachse lässt sich aufgrund der entlaubten Bäume relativ ungestört in Richtung der geplanten WEA fortsetzen. Wenn von diesem Standpunkt aus mehr als nur die Spitzen der Rotorblätter deutlich erkennbar sein sollten, wäre eine wesentliche Sichtachse betroffen. Damit wäre der Denkmalwert des Parks und des Gutshauses beeinträchtigt. Ob eine erhebliche Beeinträchtigung vorliegt, ist nach Vorlage einer Visualisierung zu entscheiden.

Abb. 5. Sichtachse vom Barockgarten, über die Gutsanlage in Richtung des geplanten Windparks. Foto: Dahms 05.02.2014.

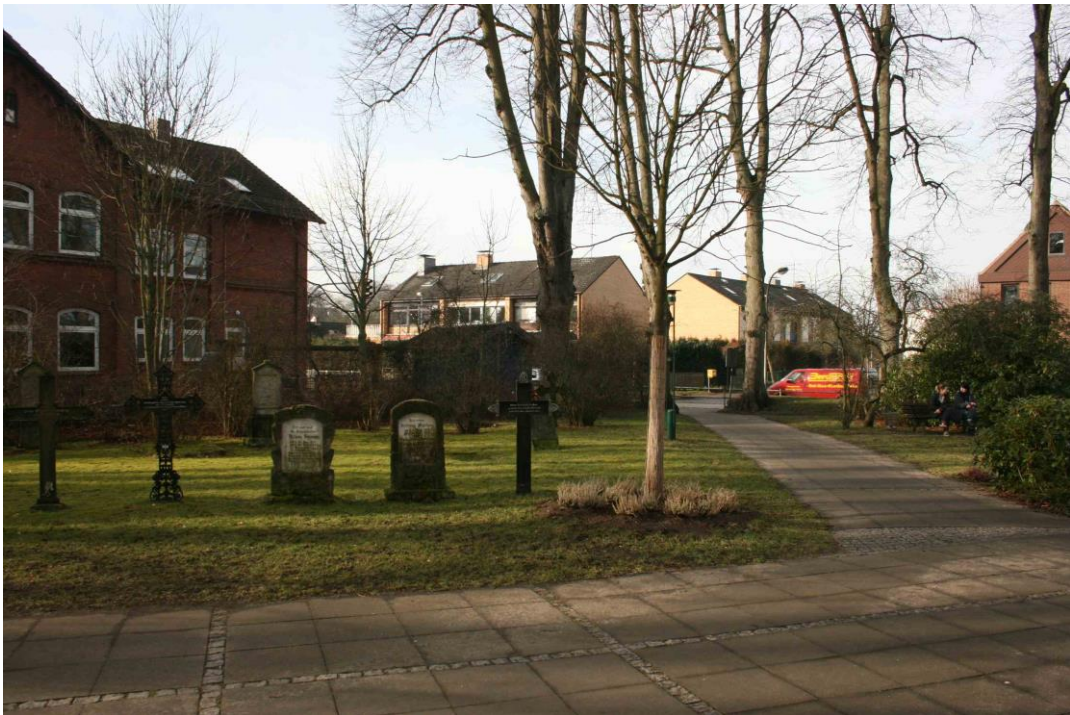
- Der Blick vom Platz vor dem Kirchturm nach Westen könnte eine Sichtachse begründen, auf der die WEA teilweise, optisch über den Dächern der gegenüberliegenden Straßenrandbebauung, zu sehen sind. Dies könnte, je nach Grad der Sichtbarkeit, zumindest in den Wintermonaten eine Beeinträchtigung darstellen. Näheres kann erst nach Vorliegen der Visualisierung bestimmt werden.

Abb. 6. Sichtachse vom Kirchhof (vor dem Turm) in Richtung des geplanten Windparks.
Foto: Dahms 05.02.2014.

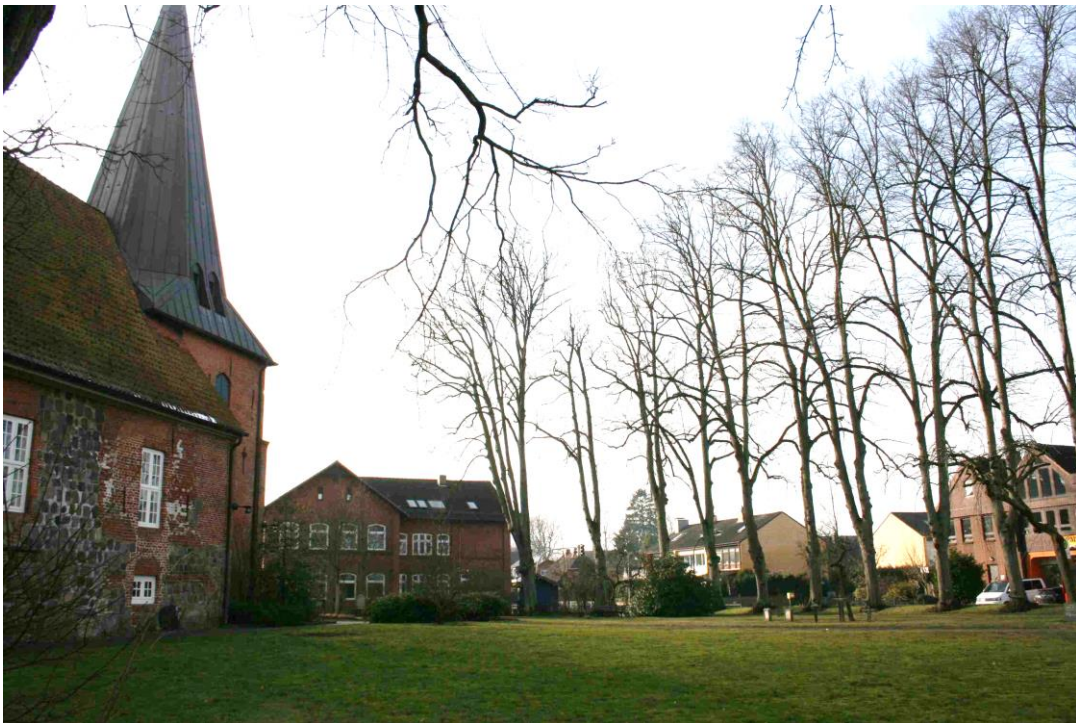
- Der Standpunkt nordöstlich der Kirche, im Bereich des Kirchhofs, begründet eine Sichtachse, die den Kirchhof und die Linden einbezieht und eine Blickbeziehung mit einem Teil der Kirche herstellt. Zumindest in den Wintermonaten könnten hier Teile der geplanten WEA, vermutlich der WEA 1 und 2, am Ende der Sichtachse erscheinen. Eine wesentliche Sichtachse scheint hier aber nicht betroffen zu sein. Näheres kann erst nach Vorliegen der Visualisierung bestimmt werden.

Abb. 7. Sichtachse vom Kirchhof in Richtung des geplanten Windparks.
Foto: Dahms 05.02.2014.

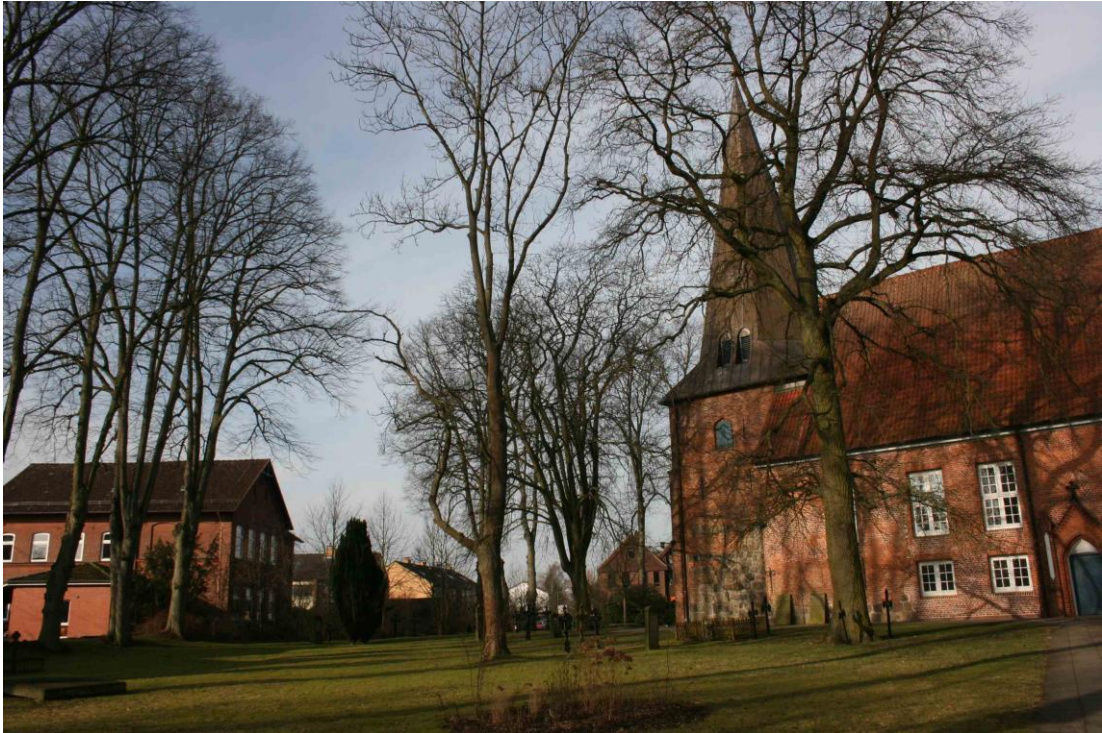
- Der dritte Standpunkt für eine Sichtachse befindet sich südöstlich hinter der Kirche, auf dem Kirchhof (Abb. 8, nächste Seite). Da die Kirche von hier aus vom Turm bis zum Ostschluss mit dem Kirchhof und der Lindenreihe fast komplett wahrgenommen werden kann, handelt es sich um eine wesentliche Sichtachse. Durch die vorhandenen Bäume und die Bebauung sowie das Abfallen des Geländes Richtung Süden scheint es aber sehr unwahrscheinlich, dass von hier aus die WEA auch nur in Teilen gesehen werden können. Näheres kann erst nach Vorliegen der Visualisierung bestimmt werden.

Abb. 8. Sichtachse vom Kirchhof in Richtung Nordwesten. Foto: Dahms 05.02.2014.

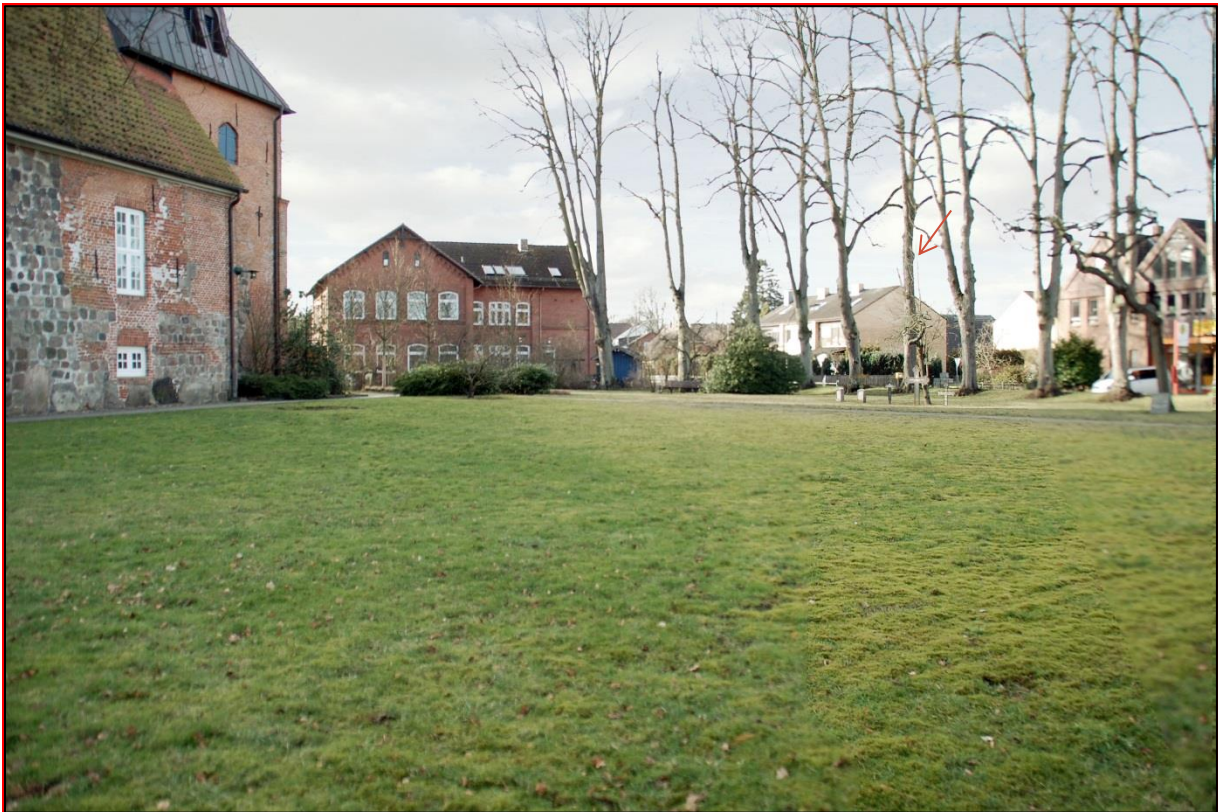
Sichtachse vom Standort Bargteheider Kirche und Umgebung in Richtung der geplanten Windenergieanlagen, durch Visualisierung dargestellt. Quelle: Dipl.-Ing. Schulz, Planungsbüro. März 2014.

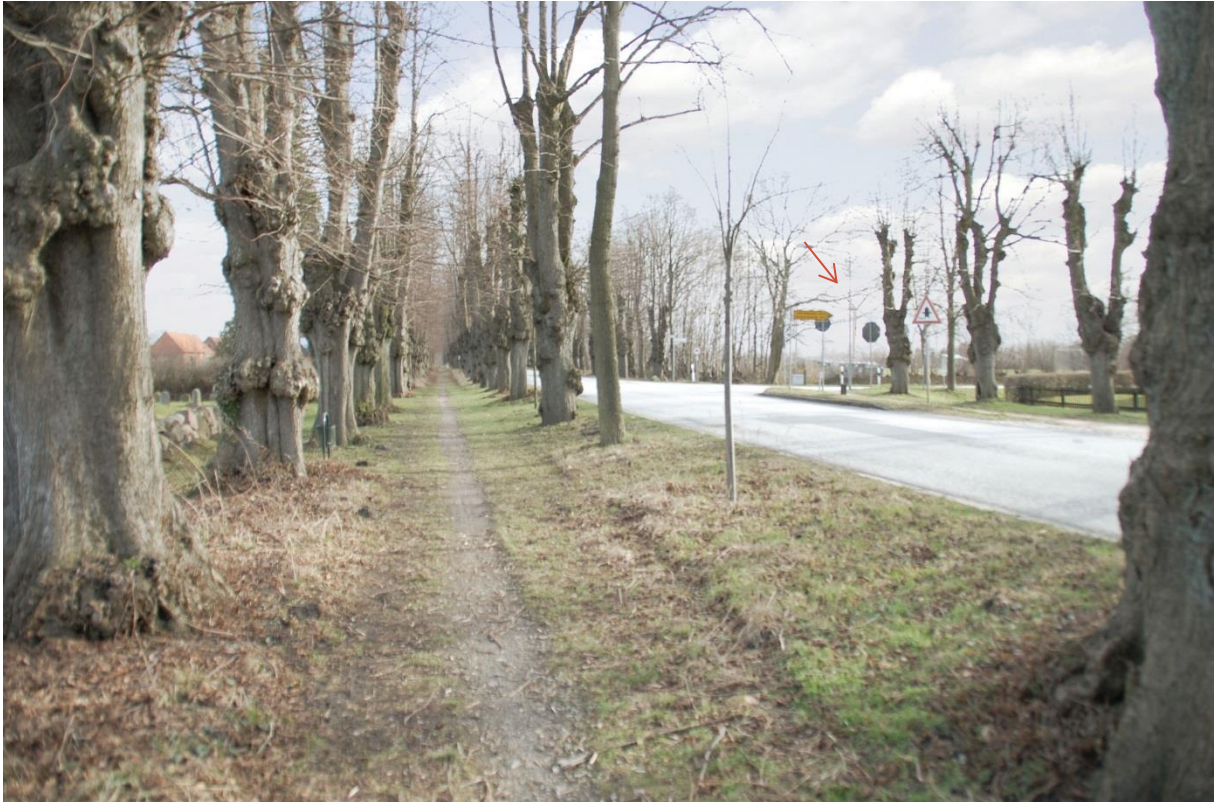
Als Ausgangspunkt für die Sichtachse zu den geplanten WEA hat der Sachverständige den Standort in Höhe des Kriegerdenkmals, gegenüber dem Gebäude Allee

Abb. 1 Visualisierung Jersbeker Allee mit Sichtachse Richtung der geplanten WEA (roter Pfeil).
Visualisierung Schulz, März 2014

15, ausgewählt. Dieser Standort ist zur Anfertigung der Visualisierung eingenommen worden. Da von anderen Standorten aus der Blick in Richtung auf die geplanten WEA wegen der eng stehenden doppelten Baumreihen kaum möglich ist, bietet dieser Standort die Gelegenheit aufgrund des Fehlens eines der alten Alleebäume (Nachpflanzung ist bereits vorgenommen) und aufgrund des Fehlens von Alleebäumen auf der gegenüberliegenden Straßenseite wegen der Straßeneinmündung Langereihe (K 56), zumindest im Winter, bei unbelaubtem Zustand eine Sichtachse in Richtung WEA herzustellen. Die Sichtachse wird bei belaubten Bäumen und durch das Wachstum der Nachpflanzung nicht mehr herstellbar sein. Auch bei unbelaubten Bäumen gelingt der Blick zwischen den Baumstämmen hindurch nur mit Mühe. Die WEA können von hieraus in etwa optisch gleicher Größe wie die im Vordergrund befindlichen Verkehrsschilder, aber weit im Hintergrund und nur teilweise wahrgenommen werden. Die Herstellung einer wesentlichen Sichtachse unter Einbeziehung der Allee ist hier aber nicht möglich. Somit ist eine erhebliche Beeinträchtigung des Denkmalwerts der Jersbeker Allee durch die geplanten WEA nicht gegeben. Eine Gefährdung der unmittelbaren

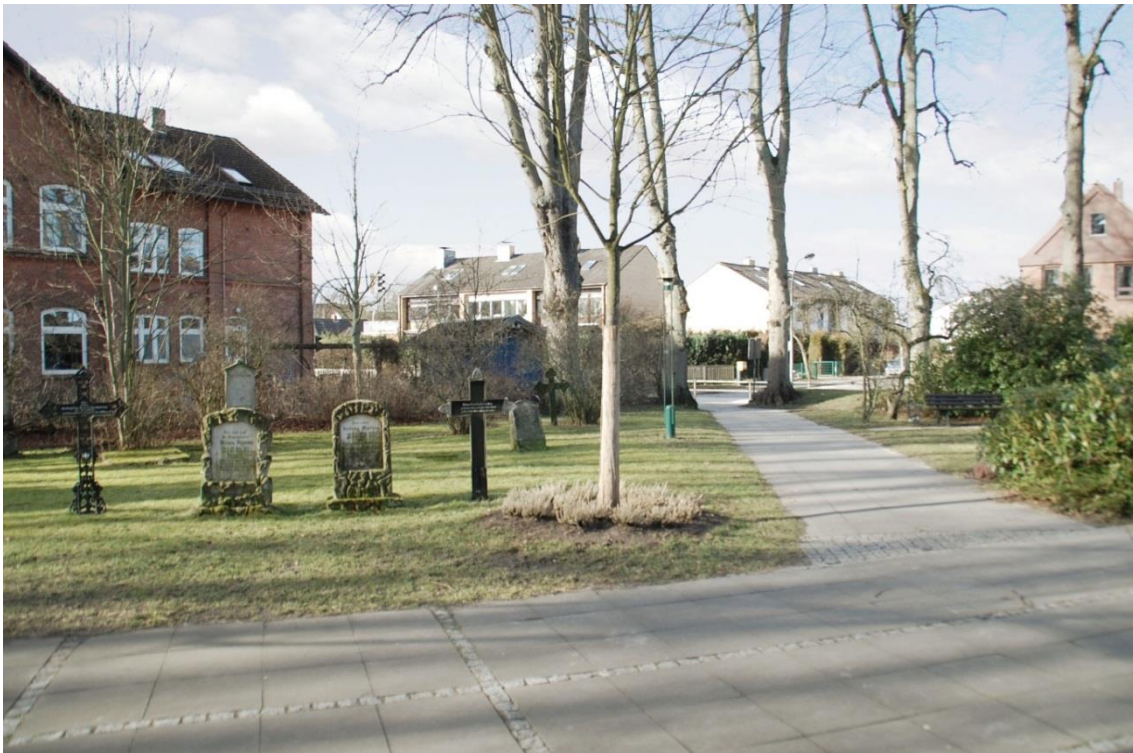
Abb. 2. Visualisierung vom Kirchhof vor dem Ausgang am Kirchturm in Richtung des geplanten Windparks. Visualisierung Schulz, März 2014

Der Blick vom Platz vor dem Kirchturm nach Westen, zwischen den Linden hindurch, begründet eine Sichtachse, auf der oder an deren Ende die WEA nicht zu sehen sind

(Abb. 2). Somit ist vom Platz vor der Kirche aus keine Beeinträchtigung der Denkmäler festzustellen. Dies schließt auch die Möglichkeit der Störung der Kirchenbesucher ein, die im Winter im Dunkeln die Kirche verlassen und durch die Flugsicherungsbefeuerung der WEA optisch beeinträchtigt werden könnten.

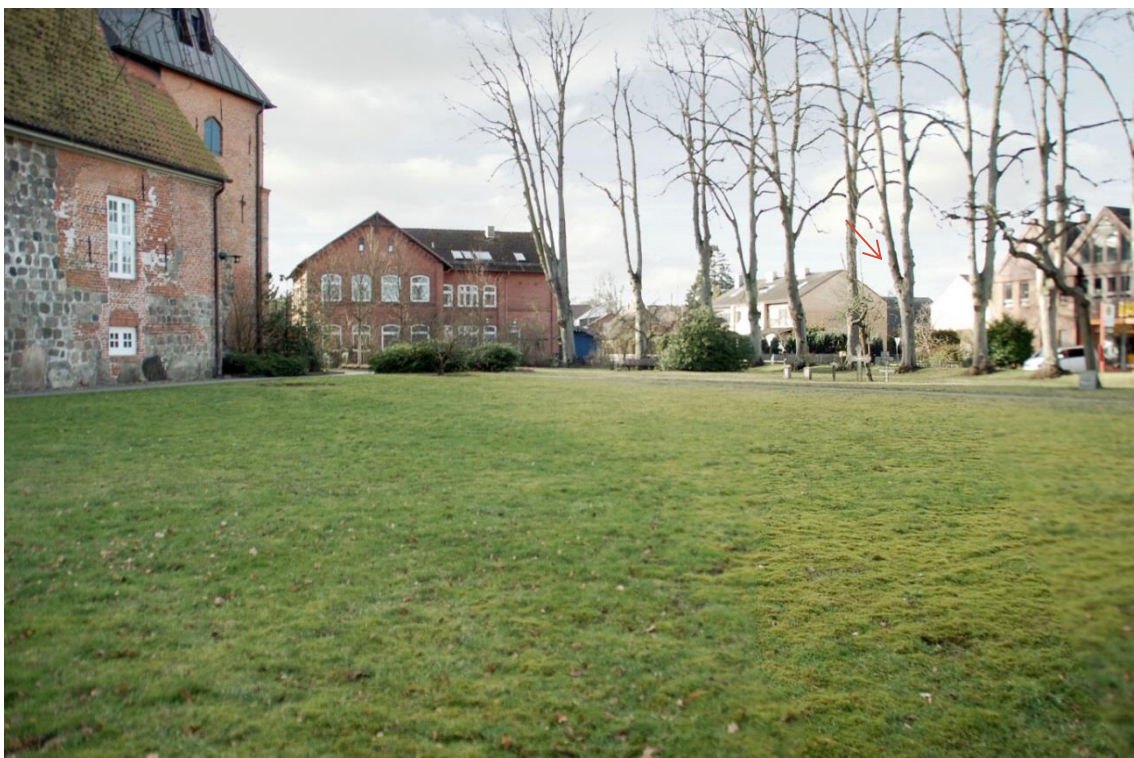
Der Standpunkt nordöstlich der Kirche, im Bereich des Kirchhofs, begründet eine Sichtachse, die den Kirchhof und die Linden einbezieht und eine Blickbeziehung mit einem Teil der Kirche herstellt. Zumindest in den Wintermonaten sind hier Teile der geplanten WEA, genauer die Spitzen der Rotorblätter der WEA 3, am Ende der Sichtachse über dem Dachfirst der Straßenrandbebauung zu sehen (Abb. 3). Eine wesentliche Sichtachse ist hier aber nicht betroffen, da die Kirche nicht in der direkten Sichtachse liegt und die Linden als Denkmalbestandteil eher durch die Straßenrandbebauung und die in Blickbeziehung angebrachte Werbung gestört werden, als durch die Spitze eines weit dahinter liegenden, nur mit Mühe sichtbaren Rotorblattes. Somit ist vom Platz vor der Kirche aus keine Denkmalwertgefährdung und damit keine erhebliche Beeinträchtigung der Denkmäler festzustellen.

Abb. 3. Blickbeziehung zur Kirche und Visualisierung der Sichtachse vom Kirchhof in Richtung des geplanten Windparks. Visualisierung Schulz, März 2014.

Es kann auch hier zu keiner erheblichen Beeinträchtigung durch die Einschaltung des Blinklichts an den Rotorblättern kommen, da dieses nur in der Dunkelheit im Winter sichtbar sein wird. Der Weg auf dem Kirchhof, nordöstlich der Kirche, ist aber kein Weg, der in der Dunkelheit von potentiellen Kirchenbesuchern betreten wird. Dennoch kann zur Verringerung einer möglichen Beeinträchtigung für abendliche Kirchhofbesucher in der Dunkelheit in den Wintermonaten, die nur temporäre Einschaltung der Kennzeichnung für Luftfahrthindernisse (Blinklicht) erfolgen. Hier wäre dann allerdings auch auf eine Verringerung der Leuchtwerbung an den Gebäuden zu achten. Somit ist vom Standpunkt nordöstlich der Kirche aus ebenfalls keine erhebliche Beeinträchtigung der Denkmäler oder des Denkmalwerts festzustellen.

Dies betrifft den Standpunkt „3.2.2 Kirchhof, nordöstlich“ im Gutachten. Von diesem Standpunkt aus wird nun auch keine mögliche optische Beeinträchtigung durch die abendliche Lichtquelle einer WEA-Befeuerung wahrnehmbar sein. Am Ergebnis der Beurteilung ändert sich dadurch nichts, außer, dass hier (3.2.2) mit noch größerer Sicherheit eine Gefährdung des Denkmalwerts ausgeschlossen werden kann.

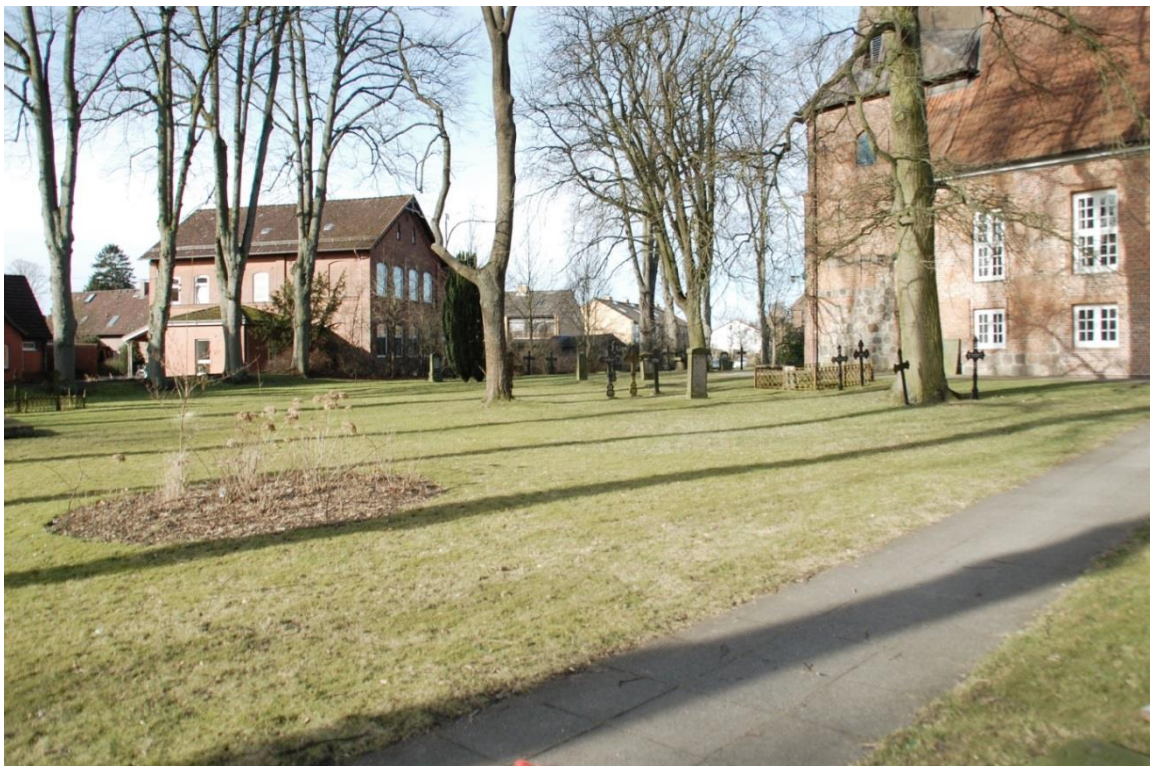
Der dritte Standpunkt für eine Sichtachse vom Kirchhof aus befindet sich südöstlich hinter der Kirche, auf dem Kirchhof (Abb. 4).

Abb. 4. Visualisierung der Sichtachse vom Kirchhof in Richtung Nordwesten. Visualisierung Schulz, März 2014.

Da die Kirche von hier aus vom Turm bis zum Ostschluss mit dem Kirchhof und der Lindenreihe fast komplett wahrgenommen werden kann, handelt es sich eindeutig um eine wesentliche Sichtachse.

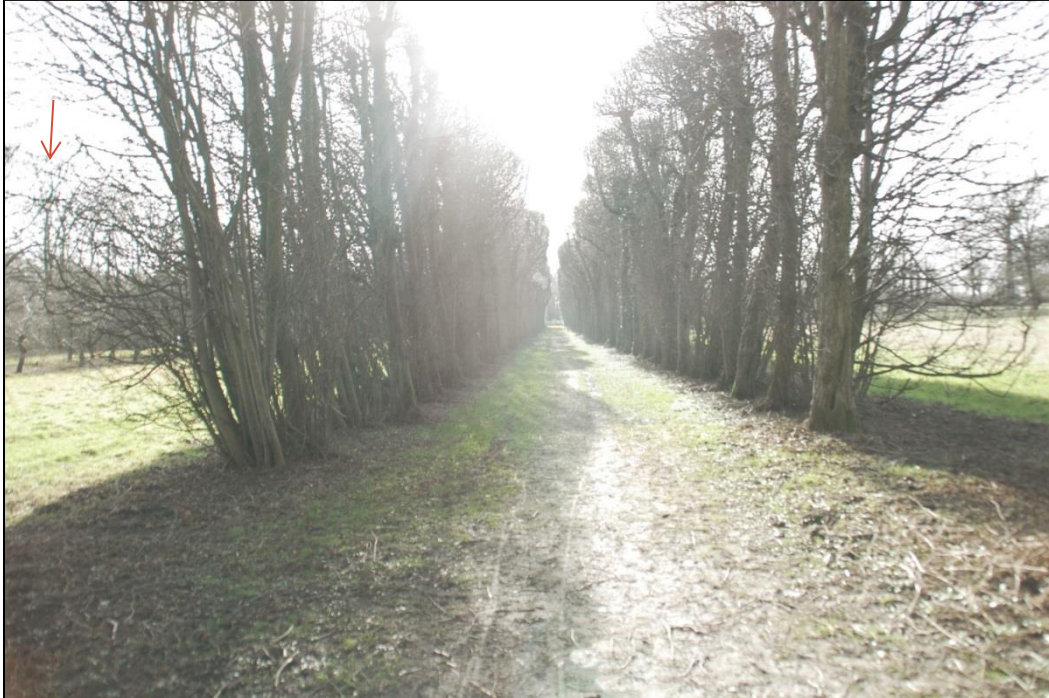
Von der östlichen Lindenallee aus ist aufgrund der Dichte und Höhe der Baumreihen, selbst im Winter, ein Blick in Richtung der WEA mit Sichtbarkeit derselben kaum möglich. Im Sommer, Frühjahr und Herbst ist er unmöglich. Nur zu Beginn der Allee kann links außen, mit Mühe zwischen dem Geäst der Bäume ein Blick die WEA

schemenhaft erfassen (Abb. 5. roter Pfeil). Somit kann von diesem Standpunkt aus ein denkmalwerter Teil des Parks immer noch relativ ungestört erfahren werden, obwohl eine Beeinträchtigung gegeben ist. Eine erhebliche Beeinträchtigung durch

Abb. 5. Östliche Lindenallee in Blickrichtung Süden. Visualisierung Schulz, März 2014.

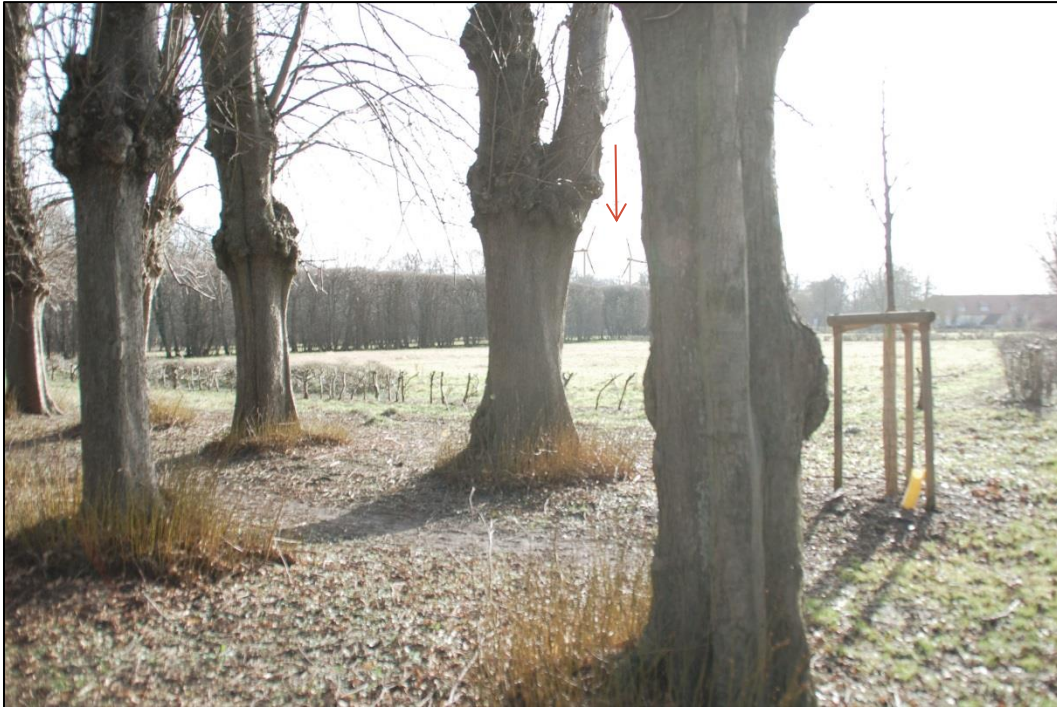
Aus der weiter nordwestlich gelegenen, vierreihigen Querallee heraus, ist der Blick zwischen den Baumreihen hindurch, in Richtung der südöstlichen Lindenallee möglich. Von hier aus können über den Wipfeln der Lindenalleeebäume und zwischen den Stämmen der Queralleeebäume hindurch die Rotorblätter der geplanten WEA 2 und 3 vollständig und der obere Teil des Turms gesehen werden, wie die Visualisierung zeigt (Abb. 6, roter Pfeil). Dies ist ohne Zweifel eine Beeinträchtigung des Denkmalwerts der Parkanlage, da die Anlagen zur Hälfte sichtbar sind. Eine Gefährdung des Denkmalwerts ist hier nicht auszuschließen. Allerdings stellt die Sichtbarkeit der WEA noch keine erhebliche Beeinträchtigung des Denkmalwerts dar, da keine wesentliche Sichtachse betroffen ist. Weder ist hier ein wesentlicher Teil

des Denkmals zu sehen, noch ist der Standpunkt ein wesentlicher oder bewusst angelegter Ort, von dem aus der Blick in die Richtung geführt wird oder geführt werden sollte, wie dies bei dem Endpunkt einer Allee oder einem besonderen Aussichtspunkt der Fall ist.

Abb. 6. Blick von der Querallee auf die östliche Lindenallee Richtung Süden. Visualisierung Schulz, März 2014

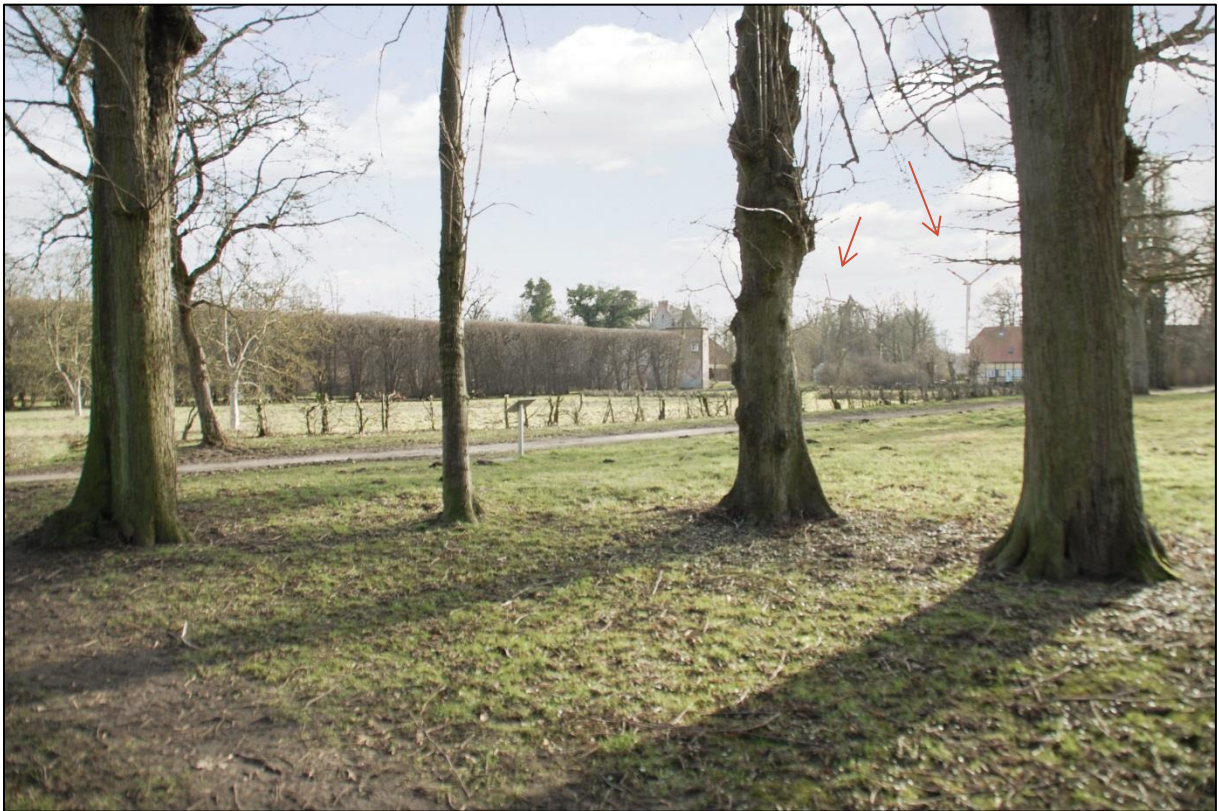
Der nächste Standort für eine Sichtachse ist die Grenze zwischen Parterre und Boskett, etwa in der Parkmitte, von den „Zwölf Aposteln“, dem angelegten Lindenkreis aus. Er befindet sich zwar nicht auf dem Weg, ist aber ein besonderer Ort, der zum Betreten einlädt. Von hier aus erfasst die Sichtachse das Ende der östlichen Lindenallee und die dann in das Blickfeld tretenden Gutsgebäude. Trotz der ebenfalls in der Sichtachse befindlichen Bäume, ist es im Winter möglich, die geplanten WEA 3 und 1 zu sehen. Von der WEA 3 ist lediglich das Rotorblatt zu sehen, das im Sommer nicht sichtbar sein wird. Von der WEA 1 sind ein großer Teil des Turms und alle Rotorblätter zu sehen. Im Sommer wird diese Sichtbarkeit aufgrund der Belaubung der Bäume eingeschränkt sein. Dennoch handelt es sich hier um eine Gefährdung des Denkmalwerts, da eine wesentliche Sichtachse

betroffen ist. Somit ist hier nach Auffassung des Sachverständigen das Genehmigungserfordernis nach § 7 (1) 3 DSchG SH durch die UDB gegeben.

Abb. 7. Blick auf die östliche Lindenallee und die Gutsanlage von der Mitte des Parks in Richtung der WEA (rote Pfeile). Visualisierung Schulz, März 2014.

Lediglich der Standpunkt innerhalb des Lindenkreises der „Zwölf Apostel“ in Blickrichtung auf die Gutsanlage begründet eine wesentliche Sichtachse, bei der es aufgrund der Sichtbarkeit der geplanten WEA, insbesondere der WEA 1, zu einer Gefährdung des Denkmalwerts kommt. Somit ist hier nach Auffassung des Sachverständigen das Genehmigungserfordernis nach § 7 Abs. 1 Nr. 3 DSchG SH durch die UDB gegeben.

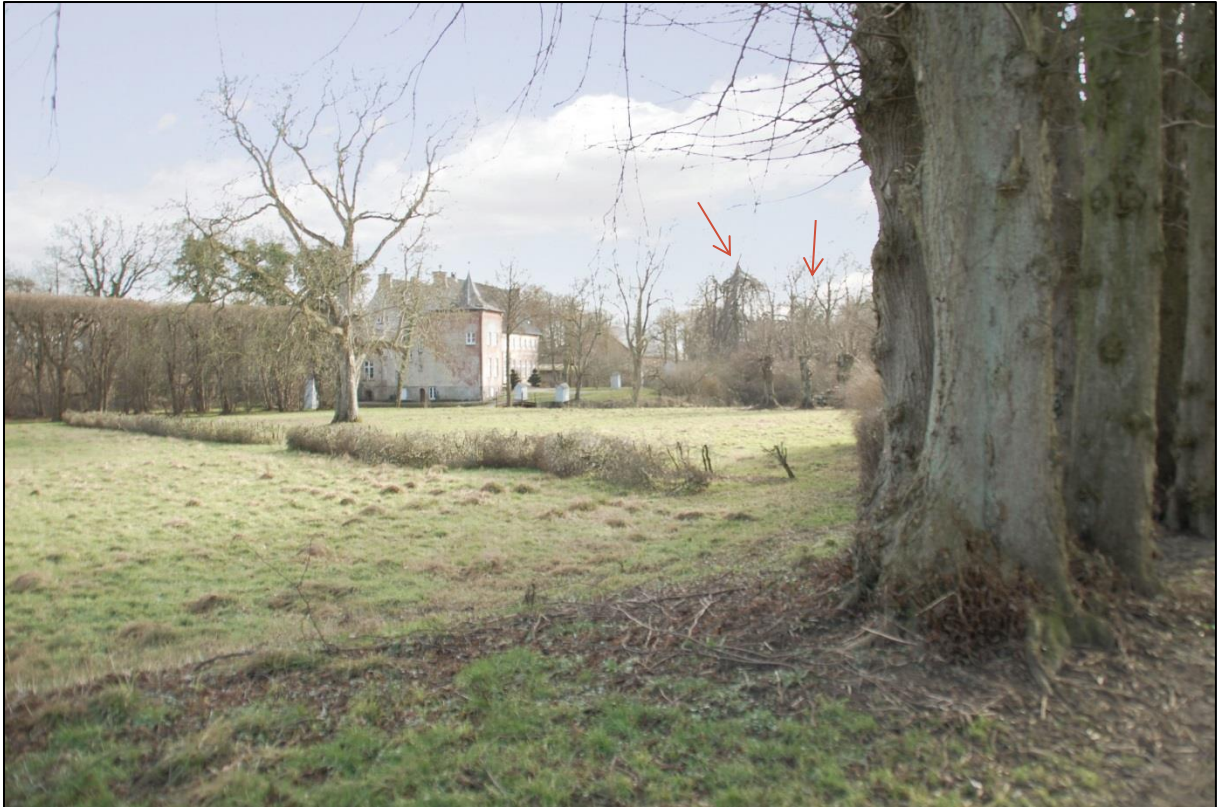
Der letzte gewählte Standpunkt für eine Sichtachse befindet sich weiter südlich auf dem vorgegeben Weg, in Richtung der Gutsanlage (Abb. 8). Teile des Parks und das um 1620 errichtete Herrenhaus sind deutlich zu sehen. Die Sichtachse lässt sich aufgrund des hohen Baumbestands auf dem Gutsgelände trotz des entlaubten Zustands nicht ungestört in Richtung der geplanten WEA fortsetzen. Von diesem Anfangspunkt der wesentlichen Sichtachse aus, sind im Winter kaum mehr als die Spitzen der Rotorblätter, teils verdeckt durch Astwerk und Stämme, erkennbar. Im Frühjahr, Sommer und Herbst werden sie gar nicht zu erkennen sein. Damit ist der Denkmalwert des Parks und des Gutshauses durch diese wesentliche Sichtachse nicht gefährdet und nicht erheblich beeinträchtigt.

Abb. 8. Sichtachse vom Barockgarten, über die Gutsanlage in Richtung des geplanten Windparks. Visualisierung Schulz, März 2014.
